# **Tilstandsrapport**

# **Nybrovejens Vandværk A.m.b.a.**

**Januar 2011**  
**Sag nr. 11536**

**DINES JØRGENSEN & CO A/S RÅDGIVENDE INGENIØRER**

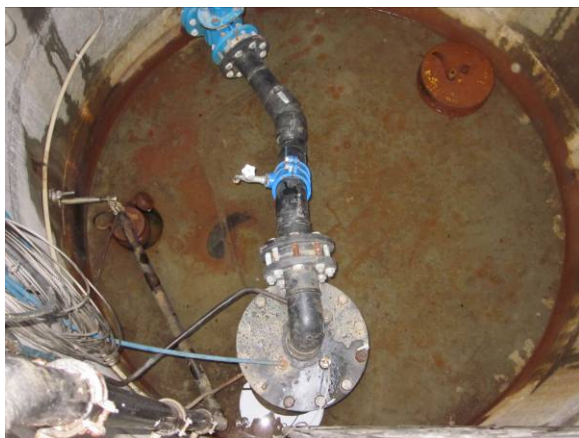
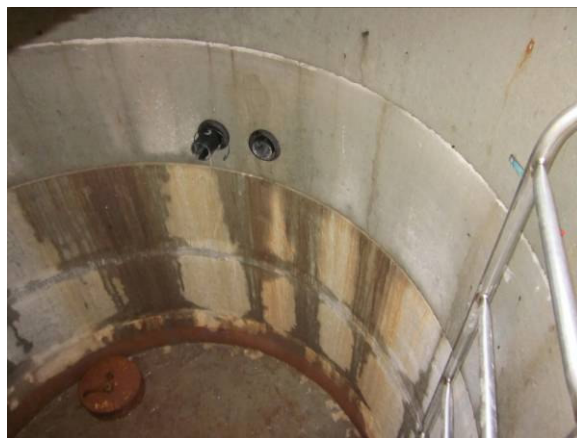
Hugin og Nordvest dog utæt imellem betonbrøndringene og der står således vand i brønden. Hugin har installeret kælderpumpe som blot skal aktiveres. Nordvest har ingen kælderpumpe.

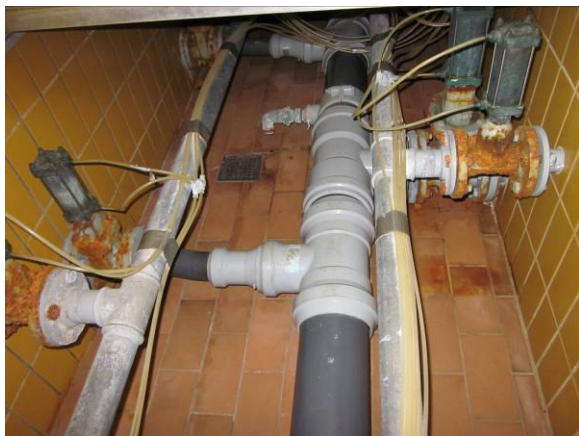
4. At sektion 1 lukkes ned, idet filtrene ikke skylles korrekt og ventilerne på filterfront er utætte. Fliser på filterfront er løse i store partier m.m. Rentvandstanken bør bevares og indgår i det samlede tankvolumen.

Filterfront sektion 1

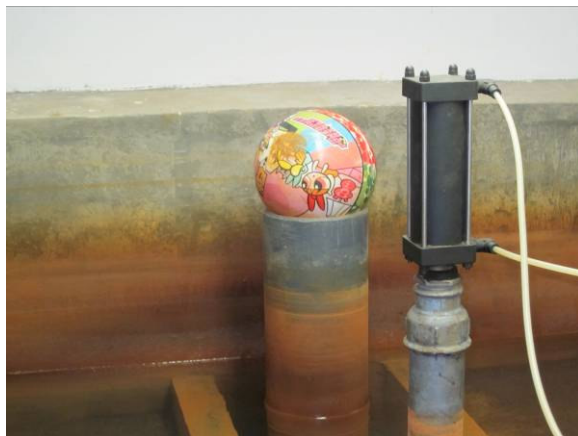
Overløb filter sektion 1

Tilslutning af overløb fra filtre til kloak bør ske via en vandlås ude i en brønd og overløbet bør beskyttes med kontraklap for at undgå rotter m.m. har direkte adgang til vandværket.

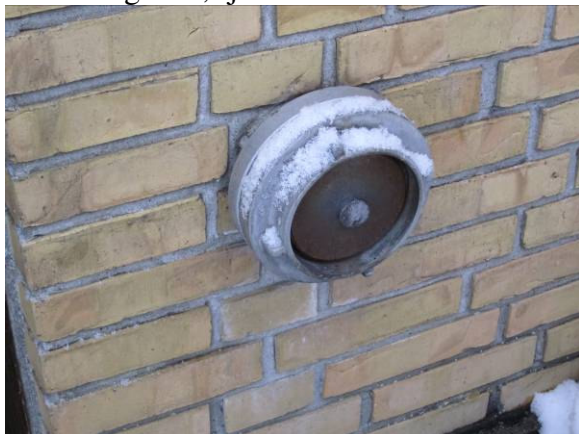
Brandsugestuds til tank i sektion 1

I tanken er der en brandsugningsstuds. Denne bør fjernes og hullet tilstøbes.

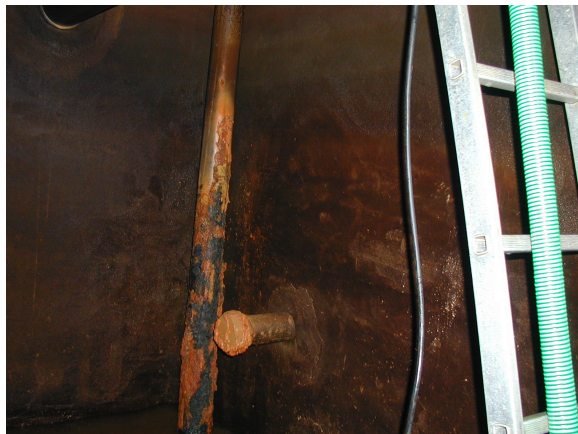
Sugerør indvendigt i tank tæret. Foto David Ipsen

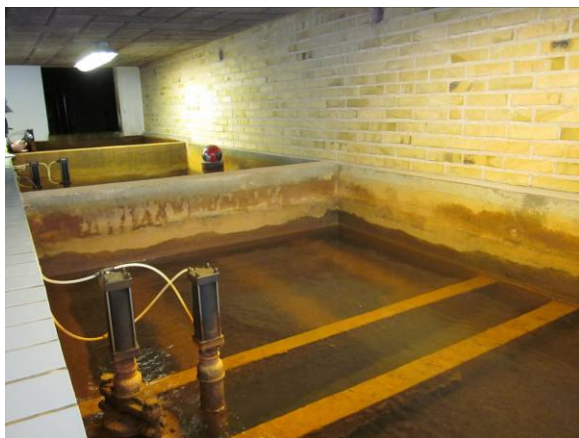
Filtre i sektion 2 med striber i filtre

Da sektion 2 udelukkende behandler vand fra Fredensgade svarende til 10 til max 30 m<sup>3</sup>/t, er det vedligeholdelsesmæssigt meget at holde et helt vandværk for denne boring alene. Der bør kobles om, således at denne boring behandles på en af de andre sektioner. Det bør kontrolleres, at alle ventiler på filterfronten fungerer.

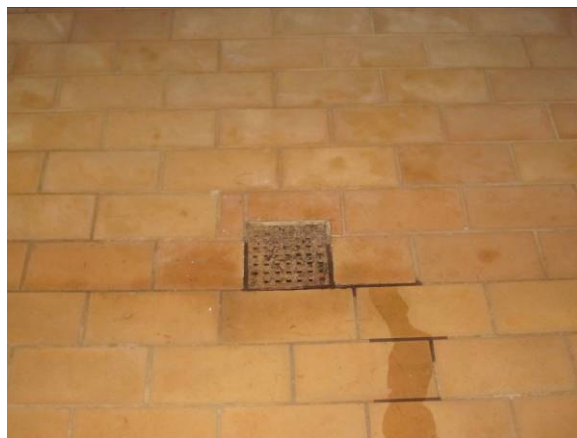
Gulvafløb sektion 2 og afløbsrør via tank

Der er afløbsrør fra gulvafløb igennem tanken. Det bør kraftigt overvejes, at disse af hensyn til forureningsfare, fjernes.

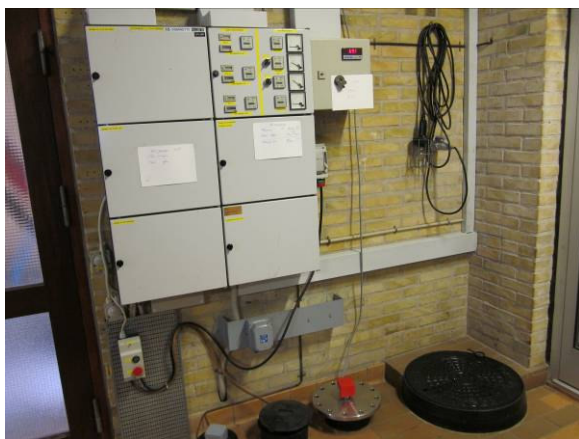
Dæksel til rentvandstank, bør forhøjes

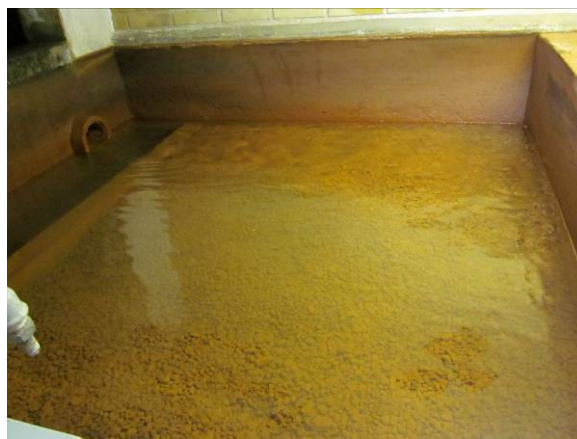
Kontaktfilter sektion 2, ikke skyllet rent

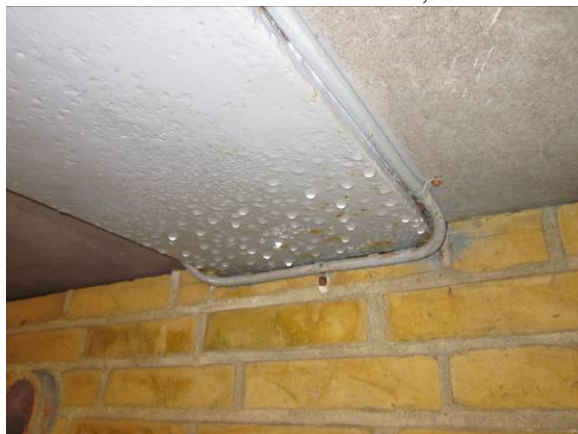
Der er ikke installeret affugtere i nogen af værkerne. Selv ved en god naturlig ventilation betyder dette, at installationerne sveder med kondens når det er koldt og når det er varmt. Dette kan ses af begyndende rust på installationerne.

Kondens på stålbjælke i tagkonstruktion

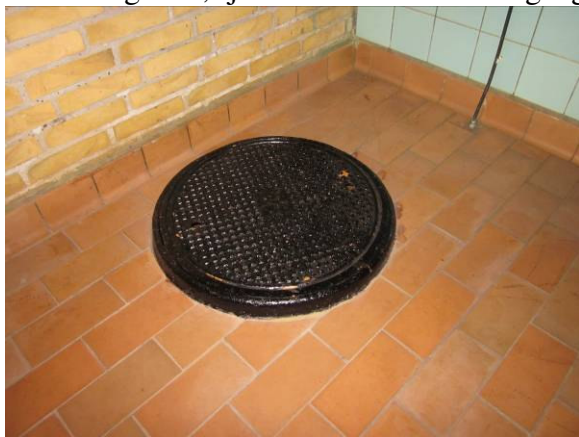
For lavt nedgangsdæksel til rentvandstank

Der er afløbsrør fra gulvafløb igennem tanken. Det bør kraftigt overvejes, at disse af hensyn til forureningsfare, fjernes. Dæksel for nedgang til rentvandstank bør udskiftes og hæves over gulv.

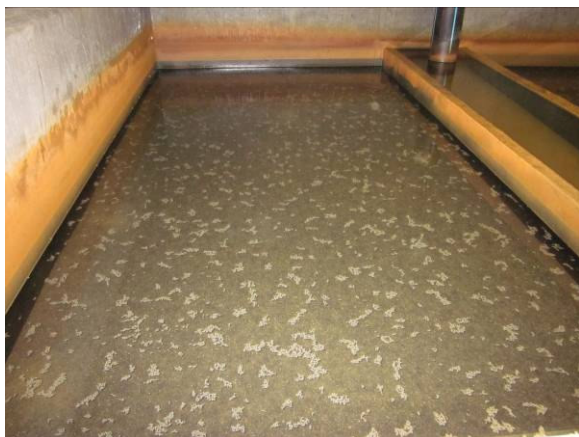
Kalkskaller på filtre i vestside

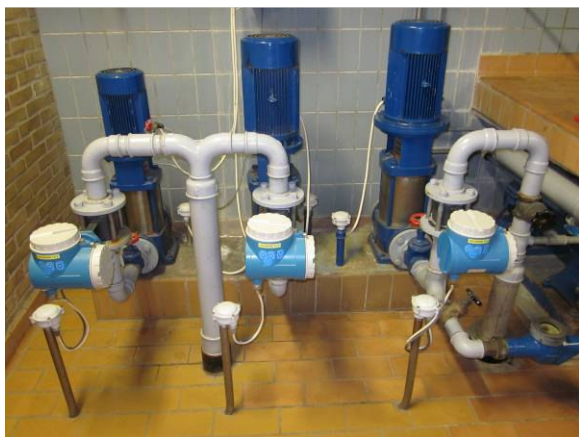
Det er ikke optimalt som sektion 2 at anvende en pumpe med frekvensomformer op imod en hydrofor.

Udpumpningsanlæg i sektion 2

I de seneste år er der sket en stor udvikling for at minimere effektforbruget til pumper og der vil helt sikkert kunne opnås en energibesparelse ved et helt nyt udpumpningsanlæg på 5-6 mindre pumper med frekvensomformere til hver pumpe.

Anlægget bør derfor gennemregnes for at få en korrekt pumpebesætning ved senere udskiftninger.

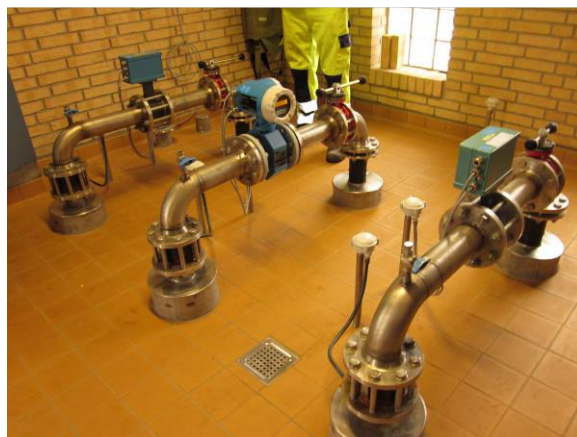
Udpumpningsanlæg i sektion 4
